## НЕДВИЖИМИ КУЛТУРНИ ЦЕННОСТИ

### СГРАДИ ОТ УКРЕПЕНОТО СЕЛИЩЕ НА ХЪЛМА „СВ. СПАС” ПРИ С. БЕЛЧИН

(По данни от проучванията от 2008 г.)

Михаил Христов

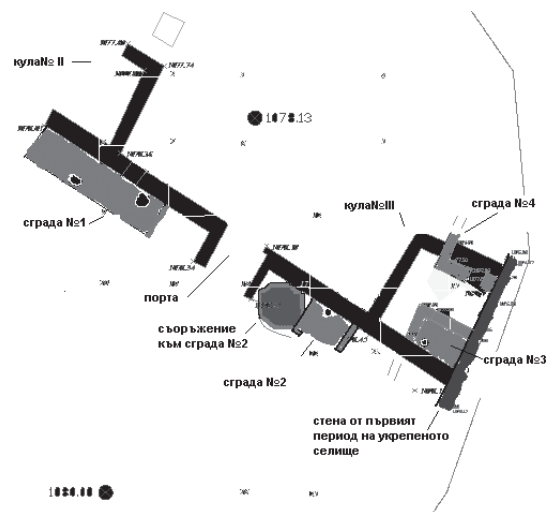
Обр. 1 План на разкритите структури в сектор III, 2008 г.

Резултатите от проведените през 2007 г. сондажни археологически проучвания на хълма „Св. Спас”, разположен непосредствено южно от с. Белчин, Самоковско, дадоха основание на проучващия екип да ги продължи като редовни през следващата 2008 г.<sup>1</sup> В резултат на това към двата сектора, в които бяха съсредоточени първоначалните проучвания през 2007 г. – сектор I в югоизточния ъгъл на хълма и сектор II в северното му подножие, се обособи сектор III, заемащ северната полегата част на хълма, южно от сектор II (Обр. 1).

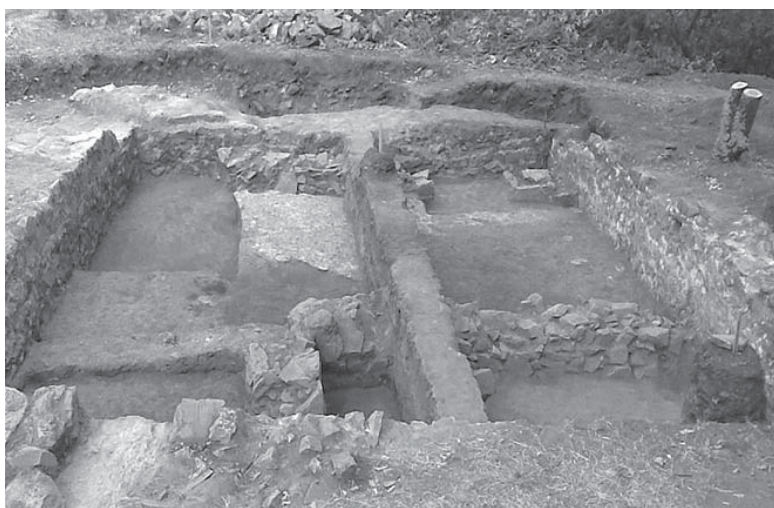
Обр. 2 Кула № III и разкритата под основите ѝ сграда № 3

Първата от тях се разполага в югоизточната част на кулата (Обр. 2), като южната стена на последната прерязва западната на сграда № 3. Сградата е правоъгълна и вероятно едноделна – южната ѝ част остава под основите на крепостната стена и кулата. От малкото данни за размера и градежа става ясно, че тя е ориентирана С-Ю, като разкритата ѝ северна стена е с дължина 3.40 м. Стените и основите са градени от малки и средни по големина ломени камъни, споени с глина. В сегашното си състояние са съхранени на височина до ок. 0.60 м, широки са ок. 0.60 м. За вида на градежа над тях може само да се предполага. Въпреки че при подготовката на терена за изграждането на кулата насипът е почистен, той е насипан в непосредствена близост с цел повдигане на околното ниво, което северно от кулата е със значителна денivelация. Предвид характера на насипа, произхождащ най-вероятно от сградата, е допустимо да се мисли за широкото използване на дървен материал в градежа на суперструкцията ѝ. Подовото ниво е маркирано от трамбован пласт глина, която на места е опалена вследствие на пожар. В близост до западната стена на сградата, проследена на дължина до 2.50 м, и попадаща отчасти

под основите на кула № III, се разкри частично елиптично огнище с дължина 0.80 м, разположено на подовото ниво и без по-специфично оформление. От вътрешността на сградата произхождат предимно битови материали, сред които пирамидални тежести за вертикален тъкачен стан, кухненска и по-ограничено количество трапезна керамика, сред която има и образци от т. нар. „сива Македонска Тера Сигилата”.

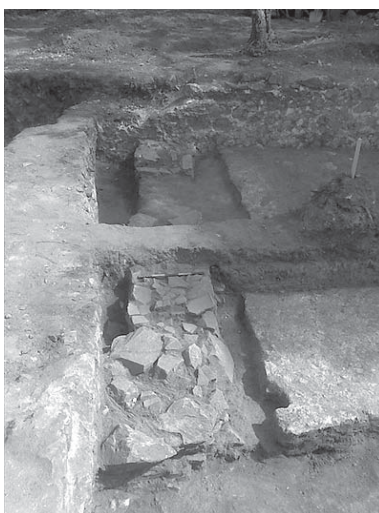
Обр. 3 Сграда № 4, южна стена и югозападен ъгъл

Съседната сграда № 4 е с идентични строителни характеристики и ориентация, разполага се на ок. 3 м от горната и също е долепена на fuga до източната крепостна стена (Обр. 3).

Разкрити от нея са южната стена и части от западната стена – отстояща само на 0.30 м от вътрешното лице на по-късната кула № III. В южната стена на сградата е оформен и вход с дължина 1.15 м и ширина, идентична с тази на стената – 0.60 м. По отношение на градежа между двете сгради реално не се установяват различия; доколкото може да се говори за отлики, то те се състоят в по-прецизното изпълнение на стените на сграда № 4, в които са влагани и добре обработени камъни.

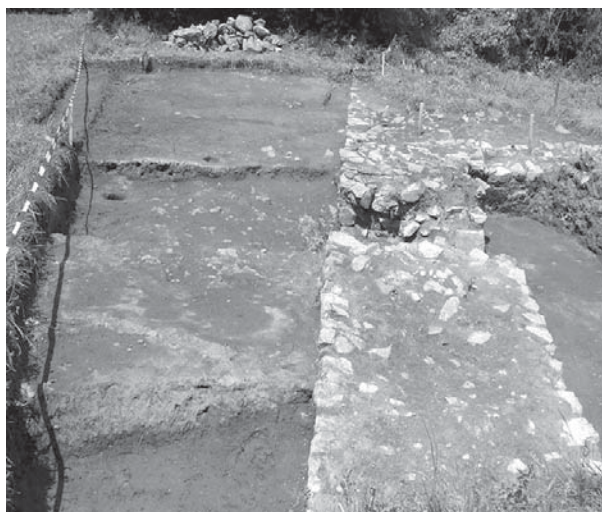
Обр. 4 Сграда № 1, общ изглед

Първата от тях – сградата № 1, се разполага на ок. 5 м западно от портата на укрепеното селище. Размерите ѝ все още не са окончателно изяснени поради значителните поражения, нанесени от иманярските изкопи, попадащи в нейните рамки. Сградата беше регистрирана преди всичко по добре съхранените останки от подово ниво, изпълнено чрез обмазване с тънък пласт жълта глина, която вследствие на пожар на места се е отухлила. При сегашното състояние на останките може да се приеме, че в случая става дума за сравнително голяма едноделна постройка, ориентирана И-З, с приблизителна ширина над 3 м и проследена дължина до 8 м (Обр. 4). Интересни наблюденията относно начина на изграждането се извършиха при проучването на нейният североизточен ъгъл. На първо място се установи, че сградата е издигната веднага след изграждането на северната крепостна стена или дори успоредно с нея. Основание за подобно мнение са наблюденията ни в споменатия сектор, където подовата обмазка на сградата съвпада като ниво или директно застъпва хоросановата следа, разделяща субструкцията от суперструкцията на крепостната стена. За синхронното изграждане на двете свидетелства и гнездо от ъглов носеща греда с диаметър ок. 0.20 м, открито при североизточният ъгъл на сградата. При него се установи околоръстно измазване

с хоросан, идентичен с този, ползван в градежа на крепостния зид, и на ниво, идентично с това на първия ред от суперструкцията му. На базата на наблюденията ни при проучването на сграда № 1 могат да се направят и някои изводи относно конструкцията и начина на изграждането ѝ. Сградата е долепена до вътрешното лице на крепостната стена, при източния и западния ѝ ъгъл е била издигната по една масивна носеща греда; подобни са били устроени на различно разстояние във вътрешността ѝ. Засега няма данни за специално оформяне на цокъла или масивна долна част на стените и поради това предполагаме, че те са били изградени изцяло от греди и обмазан с глина плет – от самата сграда произхождат достатъчно следи от подобни обмазки. Носещи греди, но с четиристенен профил, бяха разчистени и във вътрешността на сградата, на ок. 1.6 м южно от крепостната стена. Тези подпори, макар и разположени неритмично, са играели ролята на достатъчно стабилна носеща конструкция за едноскатния покрив. При изграждането му също са ползвани масивни греди, положени напречно на покрива. Част от изтлелите носещи греди се откриха паднали във вътрешността на сградата. Покривът е бил покрит само с керемиди от типа tegulae, части от които се откриха нападнали в югозападната част на сградата, а разсипът им се проследява и извън рамките на проучваната площ (Обр. 5). Относно организирането на вътрешното пространство засега може да се каже сравнително малко, предвид големите поражения в резултат на иманярската интервенция. Въпреки това бяха разчистени две неголеми пещи, разположени съответно при североизточния ъгъл на сградата и в близост до предполагаемата ѝ южна стена. Макар и сериозно разрушена, по-добре бе проучена първата от тях (втората, както изглежда, е с идентични характеристики). Тя е изградена в югоизточния ъгъл на сграда № 1 между крепостната стена и източната стена на сградата (Обр. 6). Пещта е елиптична, куполовидна, с размери 0.90 м / 0.60 м. Ориентирана е С-Ю, като от юг е изграден къс, вероятно засводен, вход с размери 0.30 / 0.30 м. Пред него личи почти кръгло опалено пространство с диаметър ок. 0.40 м, получено вследствие на изгребването на въглените от пещта. Пещта е глинобитна и явно не е била висока, отвън поне частично е била облицована с „кожух“ от малки камъни, споени с глина.

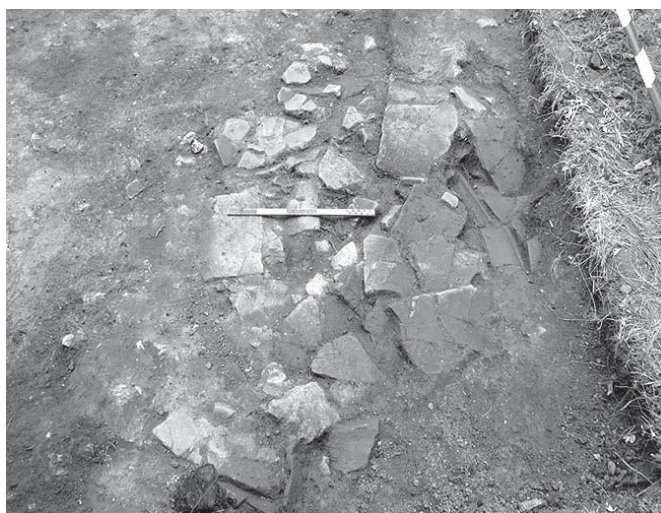
Обр. 5 Сграда № 1, струпване на покривна керамика

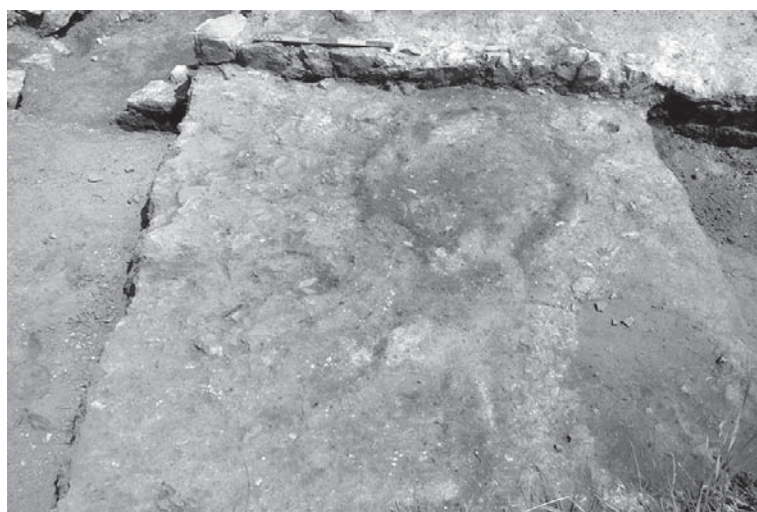
Обр. 6 Сграда № 1 – пещ

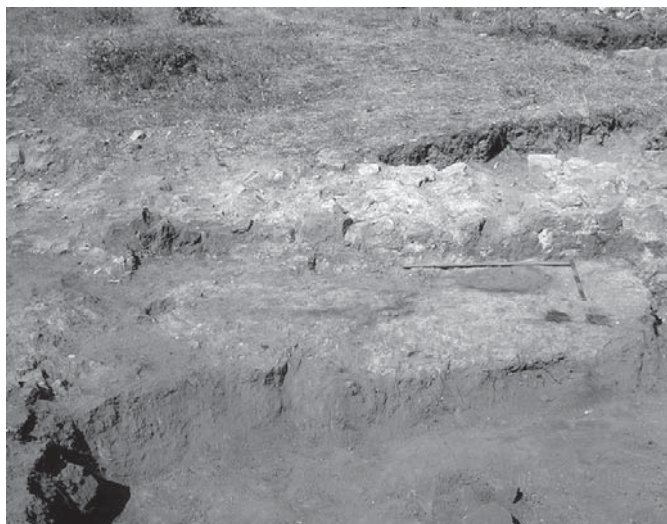
Обр. 7 Сграда № 2, общ изглед

Втората проучена сграда № 2 при вътрешното лице на крепостната стена се разполага източно от предходната, на ок. 3.50 м от портата и на 0.40 м от входа на кула № III. Сградата е едноделна, с размери 3.60 / 3.80 м. При проучването ѝ се установи, че е изградена успоредно с издигането на крепостната стена или веднага след това. При изграждането ѝ е оформен нисък цокъл, който при разкриването си беше съхранен на ок. 0.20-0.30 м от съвременното му ниво. Той е иззидан от средни и малки камъни, споявани с глина и обмазани грубо и не навсякъде с хоросан, идентичен с този на крепостната стена. Освен от север, където сградата обляга и използва крепостната стена, тя е била заградена още от изток и запад и частично от юг. Основите на стените са идентични с описаните; във височина те са продължавали като плет, обмазан с глина. Покривът на сграда № 2 е бил едноскатен, покрит с керемиди от типа tegulae.

Подовото ниво на сграда № 2 беше съхрането основно в северния край на сградата в близост до крепостната стена (Обр. 7). Оформено е като заравненият и трамбован пласт деструкции, отложен при разрушаването на селището в средата на V в., е обмазан тънко с глина.

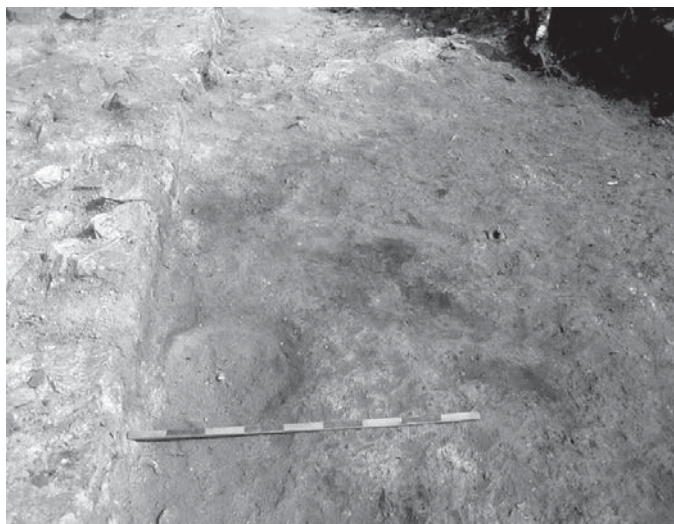
Обр. 8 Сграда № 2 – огнище

Находките от сградата са твърде характерни и определят предназначението ѝ като производствена. От нея произхождат множество железни стопилки и парчета шлака, откриха се и две екзагии от VI в. Тези находки кореспондират с откритото кръгло огнище (Обр. 8) с диаметър 0.50 м, устроено направо на подовото ниво в близост до крепостната стена. Непосредствено на югоизток от огнището се раз-

чистиха следите от две греди с четиристенен профил и страна 0.10 м, вероятно свързани със съоръжение, обслужвало огнището. Тези данни, както и откритото малко чукче, свързват сграда № 2 с металопреработването. Западно от сградата, между нея и източното рамо на портата, се разкри съоръжение с кръгли очертания и с диаметър ок. 3 м. Съоръжението е леко вкопано в околния терен и ако съдим по изтлелите следи в периферията му, явно е било оградено с греди, а между тях вероятно и плет. Цялата му площ се откри изпълнена с пепел и следи от опалени глинени обмазки. За предназначението на това съоръжение засега не може да се каже нищо сигурно, но е вероятно то да се намира в пряка функционална обвързаност с работилницата – сграда № 2.
